Fragmententfernung mit der Ultraschall- und der Ruddle-Technik

Ein Fallbericht

Removal of a fractured endodontic instrument using an ultrasonic technique and the Ruddle technique: A case report

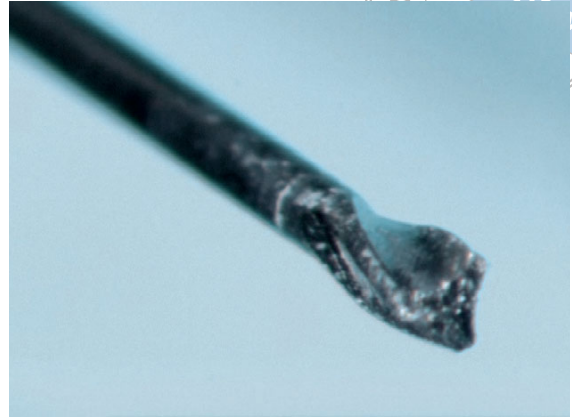
Abb. 3 Gates-Glidden-Bohrer mit abgetrennter Zentrierspitze.

Da das Fragment weder mit feinen Handinstrumenten passiert, noch mit dünnen Ultraschallinstrumenten gelockert werden konnte, wurde unter Anwendung einer von Ruddle beschriebenen Technik⁷ koronal des Fragments eine Plattform präpariert, die einen geradlinigen Zugang zum Fragment schaffen sollte, um dieses dann koronal freilegen zu können. Dazu wurden Gates-Glidden-Bohrer der Größen 2 und 3 modifiziert, indem ihre Zentrierspitzen bis zum Bereich der größten Durchmesser der Bohrköpfe abgetrennt wurden (Abb. 3).

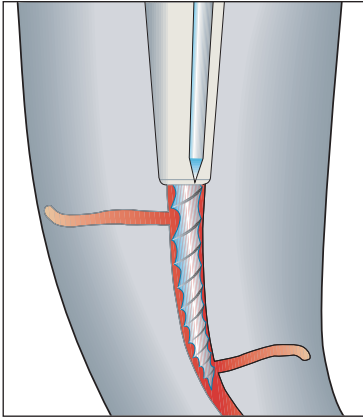
Abb. 4 Mit modifizierten Gates-Glidden-Bohrern wurde eine Plattform koronal des Fragments präpariert⁷.

Bei reduzierter Umdrehungszahl (300 min⁻¹) wurden die modifizierten Gates-Glidden-Bohrer bis zum Kontakt mit dem Instrument in den Wurzelkanal eingeführt. Mit dieser Technik wurde eine Platt-

form oberhalb des Fragments angelegt (Abb. 4). Nun konnte das Fragment gezielt unter Sicht mithilfe von Ultraschallaufbereitungsfeilen (IRRI K Feilen der ISO-Größe 25 [VDW, München]) und Titan-Ultraschallspitzen (REDO 2 (Ti) [VDW]) koronal freipräpariert werden (Abb. 5).

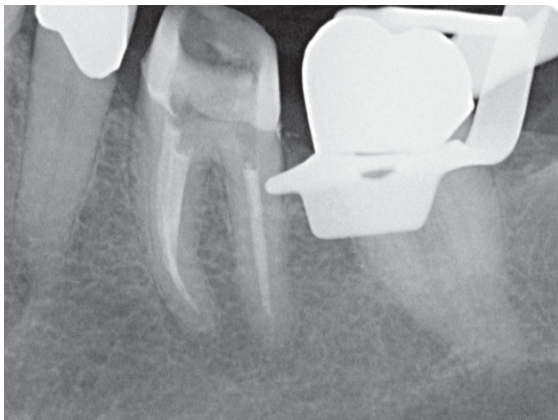
Abb. 12 Kontrollröntgenaufnahme nach Abschluss der thermoplastischen Obturation des Wurzelkanalsystems von Zahn 36.

Das Kanalsystem wurde getrocknet, die Guttapercha-Mastercones in die Wurzelkanäle eingepasst und eine Kontrollaufnahme erstellt (Abb. 11). Da der mesio-linguale Mastercone apikal einen Knick in das konfluierende apikale Kanalsystem machte und der gekürzte mesio-bukkale Mastercone nicht bis an den mesio-lingualen Mastercone heranreichte, wurde die Reihenfolge der Mastercone-Einpassung geändert, und mit neuen Guttapercha-Mastercones die Klemmpassung nochmals überprüft, wobei nun der mesio-bukkale Mastercone auf Arbeitslänge eingebracht wurde. Die Obturation des Wurzelkanalsystems erfolgte mit warmer vertikaler Kompaktion mit Guttapercha und AH Plus Sealer (Dentsply DeTrey, Konstanz) (Abb. 12).

Im vorliegenden Fall gelang die Fragmententfernung, obwohl die präoperative Analyse eine eher mäßige Prognose ergeben hatte. Die Kontrollröntgenbilder (Abb. 12 und 14) zeigen im koronalen Drittel des mesio-lingualen Wurzelkanals einen größeren Substanzverlust als in den anderen Wurzelkanälen, welcher aufgrund der Notwendigkeit der Präparation eines geraden Zugangs zum Fragment entstanden war. Dieser Substanzverlust ist aber noch als moderat zu bewerten. Unter Betrachtung der unauffälligen klinischen und röntgenologischen Befunde an Zahn 36 in den Recalls nach sechs (Abb. 15) und 18 Monaten (Abb. 16) als auch der Symptomfreiheit der Patientin kann insgesamt von einem Behandlungserfolg ausgegangen werden.

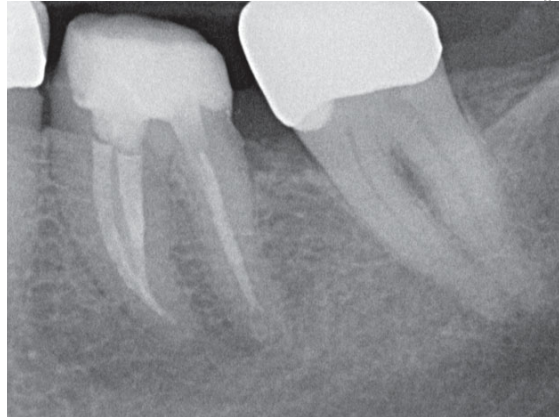
Abb. 14 Abschließende Kontrollröntgenaufnahme in exzentrischer Projektion.

Dentsply DeTrey) verstärkt und mit einem dualhärtenden Kompositaufbau (Core X flow, Dentsply DeTrey) verschlossen wurde. Die abschließenden Kontrollröntgenbilder zeigen eine homogene und wandständige Wurzelkanalfüllung, in der exzentrischen Projektion ist auch Füllmaterial im Isthmus koronal der Konfluenz der beiden mesialen Wurzelkanäle zu erkennen (Abb. 13 und 14).

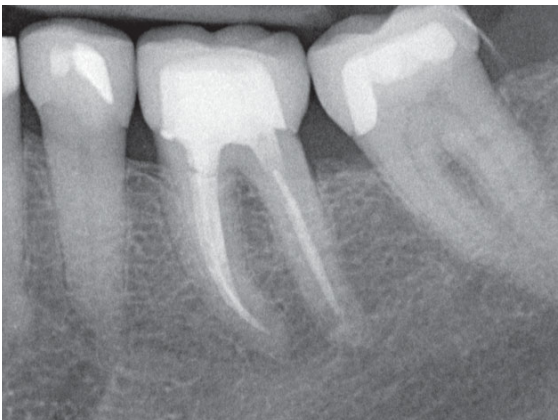
Abb. 15 Die Verlaufskontrolle sechs Monate nach Abschluss der Wurzelkanalbehandlung zeigt periapikal unauffällige Verhältnisse.

Zur Halbjahreskontrolle und zu einer Kontrolle nach 18 Monaten war die Patientin weiterhin beschwerdefrei und der Zahn 36 klinisch ohne besonderen Befund. Die Verlaufskontrollröntgenbilder zu den Recalls nach sechs Monaten (Abb. 15) und 18 Monaten (Abb. 16) zeigten periapikal unauffällige Verhältnisse.

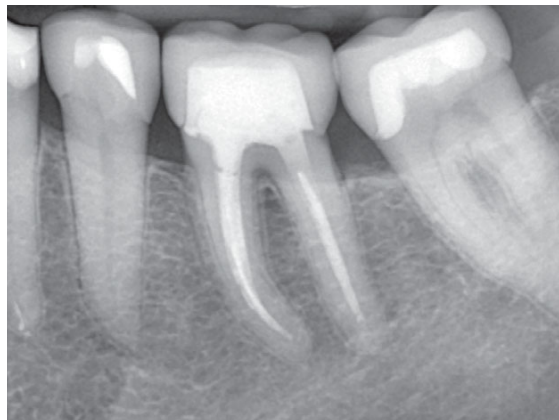
Abb. 16 Auch 18 Monate nach der Wurzelkanalbehandlung zeigt sich Zahn 36 röntgenologisch unauffällig.
